Control Magnético de Tracción

El Cadillac Seville STS 2002 ha sido elegido para introducir una nueva tecnología evolucionada en sistemas de suspensión. Se llama Control magnético de tracción RPO 55 y reemplazará al Sistema de Suspensión de Detección Continua del Camino (CVRSS, RPO F45), comenzando en enero del 2002.

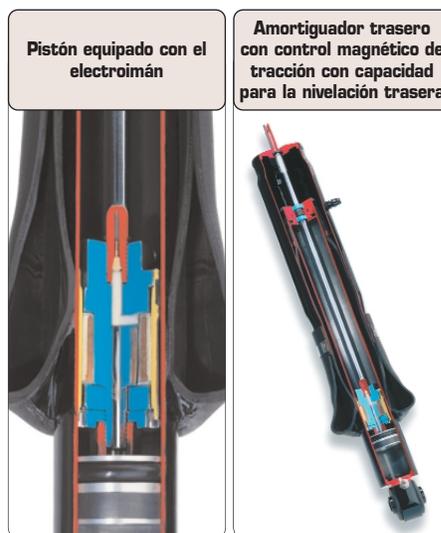
Sin un campo magnético, el líquido no se magnetiza y las partículas de hierro se distribuyen aleatoriamente.

Pero cuando se aplica el campo magnético, las partículas metálicas se alinean formando estructuras fibrosas, cambiando la reología del líquido. Este espesamiento o adelgazamiento instantáneo del líquido es lo que regula las propiedades de soporte de los amortiguadores.

Hay una bobina electromagnética instalada en el pistón de cada amortiguador, en el centro del pasaje a través del cual se desplaza el líquido cuando se golpea el amortiguador.

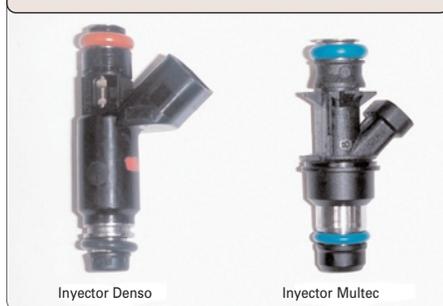
Comparación de inyectores

El L59 usa inyectores Denso que no son intercambiables con los inyectores Multec 2 usados en las otras aplicaciones de Gen III. Las partes internas de este inyector, así como los anillos tóricos, son capaces de soportar un combustible de menor lubricación como el E85. Si reemplaza los anillos tóricos, asegúrese que sean los especificados para este inyector. También recuerde que el inyector Denso es más largo que el Multec 2.

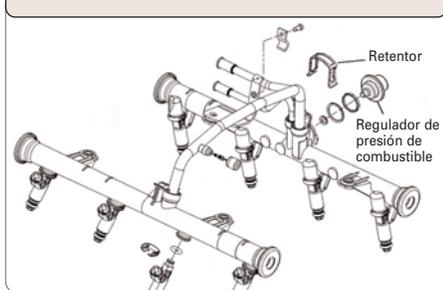
Riel de combustible L59

El riel de combustible L59 está hecho de un material especial resistente a la degradación por el uso de combustible E85. Unos pernos con rosca especial sostienen la cruceta de combustible en su sitio. No retire estos tornillos. Al instalar unos tornillos nuevos se perderá la rosca original, provocando posibles fallas. Debido a esto, el tubo de cruceta y el larguero de combustible izquierdos están disponibles únicamente como una unidad completa.

El regulador de presión de combustible es también específico para el riel de combustible E85. Es de un diámetro más grande que los usados en otras aplicaciones de motores Gen III

y utiliza un diafragma especial que es compatible con combustibles E85. La presión de combustible para esta aplicación es diferente, de 334 a 375 kPa (48 a 54 psi).

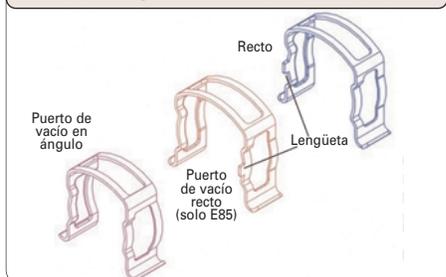
Retentores del regulador de presión de combustible

El diámetro del retentor y las dimensiones de la ventana son diferentes para cada uno. Use el retentor correcto para asegurar que el regulador de presión de combustible se sostenga correctamente. Note las lengüetas de identificación a los lados de dos de los retentores.

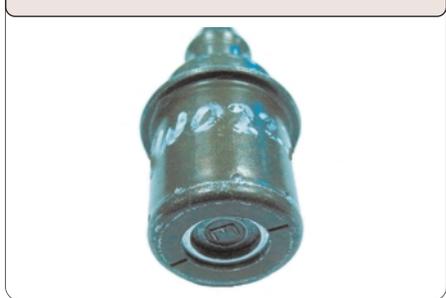
Válvula variable PCV

Para 2002, habrá módulos de múltiple de aire para combustible (IAMF) anticipados y posteriores, que constan de cuerpo del estrangulador, riel e inyectores y múltiple: los IAMF anticipados serán iguales que los 2001. Los posteriores tendrán varios cambios en el diseño. El nuevo cuerpo de estrangulador tendrá un aumento en el aire que se envía debido a un cambio en el sistema PCV. La válvula PCV cambiará de una válvula variable a una de orificio fijo.

El aire que se envía del cuerpo del estrangulador se empata con el flujo de aire de la válvula PCV. Por tanto no podrán intercambiarse las válvulas PCV y los estranguladores. Para asegurarse de que está usando la válvula correcta y el estrangulador correcto, verifique el número de parte impreso en la esquina inferior derecha del estrangulador y compárelo con el número de parte OE listado en las tablas.

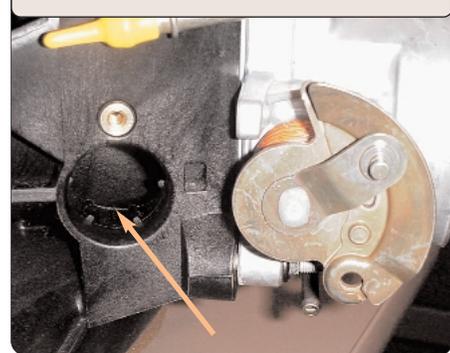
Puerto EGR

También, los IAMF de producción posterior que no requieren EGR tendrán un casco sobre el puerto EGR. Todos los múltiples de reemplazo para 2002 tendrán un puerto EGR abierto. Si el múltiple que está reemplazando no tiene EGR, debe instalar la conexión y el tornillo suministrados, siguiendo las instrucciones del paquete de refacciones.
